Zmiany warunków hydrologicznych wynikające z tworzenia nasypów – przegląd przypadków

Changes in Hydrologic Conditions Resulting from Embankment Formation –
Case Study Review

Abstract: The article discusses typical examples of the impact of embankments on the surrounding water conditions. The studied cases illustrate the two most common groups of changes in hydrological conditions related to the formation of embankments. One such change is the raising of the groundwater table under the embankment, which usually leads to high level of moisture in the immediate vicinity of the embankment. Three cases were discussed in this group. One is a typical impact of a large embankment that has caused a significant increase in soil moisture nearby. The second example is a situation where the terrain lying between the embankments is strongly damp. The third example is a plot of land which, despite its particularly unfavourable location – surrounded on three sides by embankments – has not been damp due to the unusually high permeability of the ground. The second group of changes consists of various modifications of surface runoff conditions. Some embankments – made of impermeable materials – inc

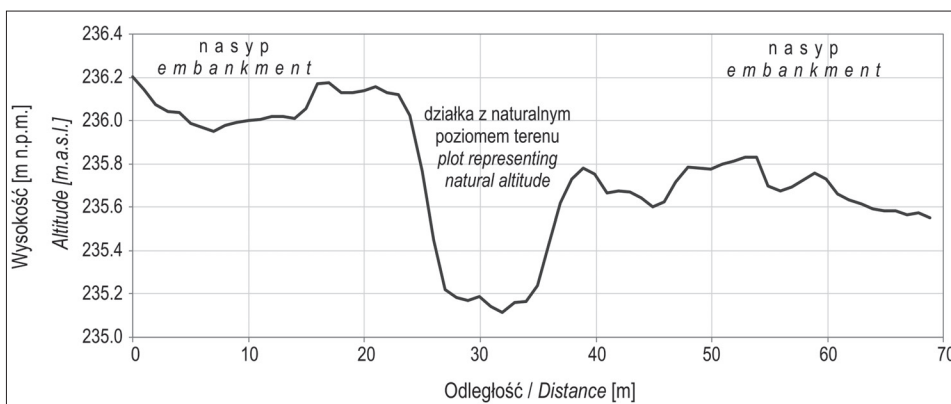
Ryc. 2. Profil topograficzny terenu – sytuacja działki położonej pomiędzy dwoma nasypami (NMT 2011, dokładność wysokościowa 0,1 m)

Fig. 2. The topographic profile of the study area – the plot surrounded by the embankments (DEM 2011, vertical accuracy 0.1 m)

a drugiej o około 100 cm. Powstały dwa płaskie, niewysokie, ale rozległe nasypy (ryc. 2). W wyniku tego warunki hydrologiczne na działce leżącej pomiędzy nasypami – mającej szerokość około 20 m – wyraźnie się pogorszyły. Działka ta stopniowo stała się terenem podmokłym, gdzie obserwowano sukcesję roślinności hydrofilnej. Spływ powierzchniowy z otaczających nasypów miał tu tylko marginalne znaczenie, a zmiana była wynikiem wyraźnego podniesienia się poziomu płytkich wód podziemnych. Warto przy tym zauważyć, że silne zawilgocenie działki było efektem niewielkiego przekształcenia lokalnego środowiska (bo utworzone nasypy nie były wysokie).

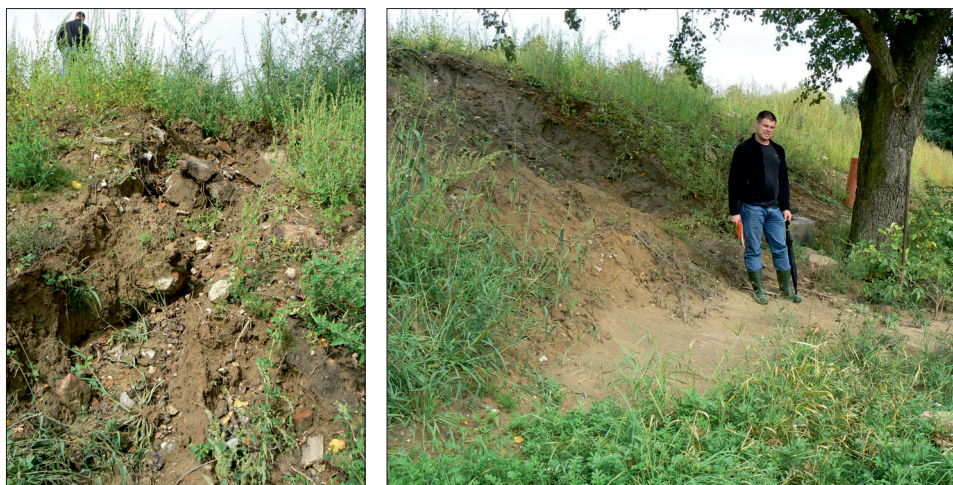
Ryc. 3. Ślady skoncentrowanego spływu powierzchniowego z powierzchni nasypu: A. Rozcięcie erozyjne na skarpie nasypu (fot. K. Mostowik); B. Rozcięcie erozyjne oraz zerwa ziemna w skarpie nasypu (fot. K. Mostowik)

Fig. 3. The results of the concentrated flow running from the surface of the embankment: A. An erosional channel on the embankment side slope (photo by K. Mostowik); B. An erosional channel and a landslide visible on the embankment side slope (photo by K. Mostowik)

Wody opadowe podczas bardziej intensywnych epizodów opadowych wykazywały wyraźną tendencję do koncentracji w kilka strug o znacznej sile erozyjnej. Na występowanie spływu powierzchniowego wskazywała obecność rozcięć erozyjnych (bruzd erozyjnych) utworzonych na górnej powierzchni nasypu i kontynuujących się na jego skarpie bocznej (ryc. 3A). U wylotu bruzd, na przedpolu nasypu, znajdowały się wyraźne stożki napływowe utworzone z materiału budującego nasyp, świadczące o transporcie tego materiału przez wodę, a następnie o jego sedymentacji. Powstała też zerwa ziemna – część materiału skarpy nasypu osunęła się na sąsiednią działkę (ryc. 3B).

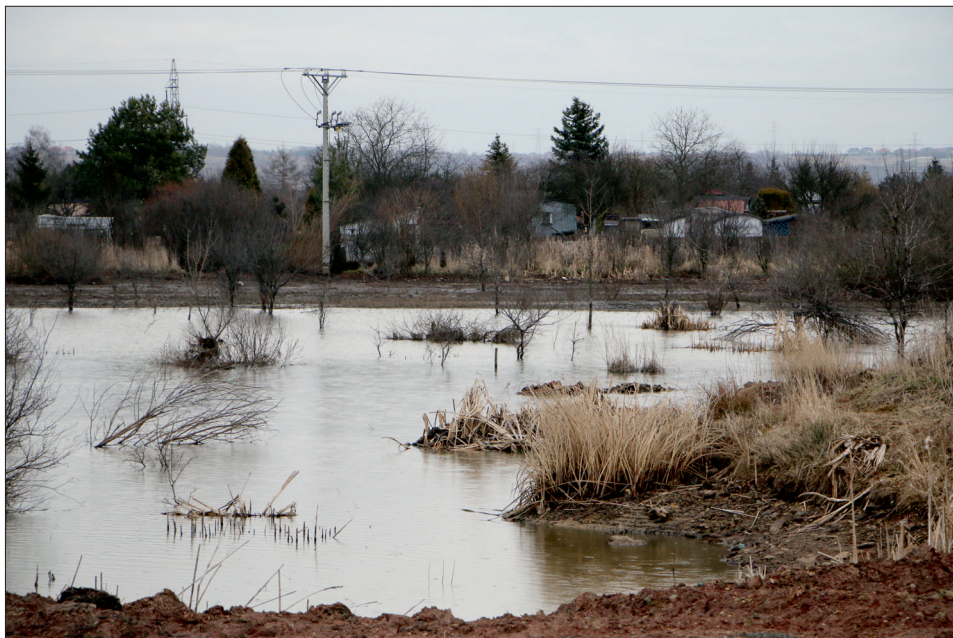
Ryc. 6. Rozlewisko powstałe samoczynnie w wyniku zablokowania przez nasyp odpływu lokalną doliną, Przypadek 6 (fot. J. Łodziński)

Fig. 6. A pool that was spontaneously created as a result of blocking the water flow by the embankment in the local valley, Case no. 6 (photo by J. Łodziński)

„Zmianę kierunku spływu wód opadowych lub jego blokowanie przez nasyp” (Rzonca 2020) można pokazać na następującym, spektakularnym przykładzie. W terenie pagórkowatym, gdzie w podłożu występowały słabo przepuszczalne dla wody gliny ciężkie, powstało kilka wielkoobszarowych komercyjnych inwestycji (ryc. 5). Wszystkie powstały na nowo utworzonych nasypach, które całkowicie wypełniły płytką formę dolinną. Odpływ wód opadowych tą doliną został całkowicie zablockowany. W efekcie, w ciągu kilku lat, na sąsiadujących z inwestycjami nieużytkowanych gruntach gminnych powstało rozlewisko o powierzchni dochodzącej maksymalnie do 1,9 ha (ryc. 5 i 6).
