WITOLD MIEDZIAK

*Gotycka architektura kościoła farnego
pw. Wniebowzięcia NMP i św. Stanisława BM we Wrześni*

The Gothic Architecture of the Assumption of the Blessed Virgin
and Saint Stanislaus Parish Church in Września

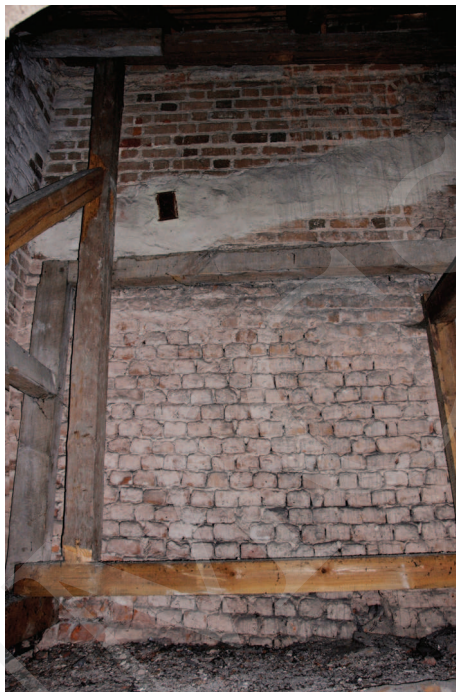
Ilustracja 8. Kościół farny we Wrześni – widok z poddasza obecnej zakrystii na zamurowane przezrocze empory, fot. M. Potocki (2009)

Po stronie przeciwnej, od północy, do dwóch zachodnich przęseł chóru przylegała piętrowa dobudówka. W jej przyziemiu mogła mieścić się zakrystia, o której trudno cokolwiek powiedzieć⁵². Natomiast piętro aneksu zostało podzielone na dwa pomieszczenia. Szerokość dzielącego je muru równała się szerokości przypory, czyli wynosiła około 1 metra⁵³. Z kolei wschodnia ściana szczytowa była na tej wysokości stosunkowo cienka – miała grubość połowy skarpy, czyli około 0,5 metra. Wyprowadzenie jej ze skośnej przypory każe sądzić, że aneks był zamknięty od wschodu dwu- lub trójbocznie⁵⁴. Wnętrze wschodniego pomieszczenia nie było w żaden sposób otwarte na chór, co może sugerować, że służyło jako kościelny skarbiec. Pomieszczenie zachodnie służyło zaś prawdopodobnie jako empora otwarta arkada do chóru i nakryta stropem⁵⁵. Na podstawie licznych

analogii łatwo wnioskować, że empora pełniła funkcję łoża kolatorskiej, ewentualnie chóru muzycznego czy organowego bądź też kaplicy⁵⁶. Nakrycie wnętrza stropem byłoby w każdym z tych wypadków uzasadnione wobec konieczności jej ogrzania. Trudno powiedzieć, w jaki sposób empora była dostępna z przyziemia – być może prowadziły na nią drewniane schody, dostawione do ściany zakrystii.

zatarty przez przemurowanie, ciągnące się w dolnej partii ściany od początku wschodniej skarpy do 2/3 jej długości. Użyta do przemurowania cegła rozbiórkowa tworzy „łatę”, której istnienie trudno wytłumaczyć inaczej, aniżeli jako ślad po jakimś otworze – najpewniej arkadzie, otwierającej pomieszczenie na prezbiterium. W górnej części ściany natomiast, po stronie zachodniej, można zaobserwować pozostałości innego zamurowanego otworu, tym razem wąskiego i wysokiego, zamkniętego łukiem odcinkowym. Należałoby go interpretować jako przejście prowadzące na schody skomunikowane z poddaszem prezbiterium. O tym, że nie jest to okno posadowione nad ewentualnym dachem zamykającym kondygnację aneksu przekonuje fakt, że przemurowanie schodzi niemal do samego otworu zidentyfikowanego przeze mnie jako ślad po belce stropowej. Wyklucza to tym samym możliwość założenia dachu bezpośrednio nad przezroczem empory, na który po prostu nie byłoby miejsca.
