WITOLD MIEDZIAK

*Gotycka architektura kościoła farnego
pw. Wniebowzięcia NMP i św. Stanisława BM we Wrześni*

The Gothic Architecture of the Assumption of the Blessed Virgin
and Saint Stanislaus Parish Church in Września

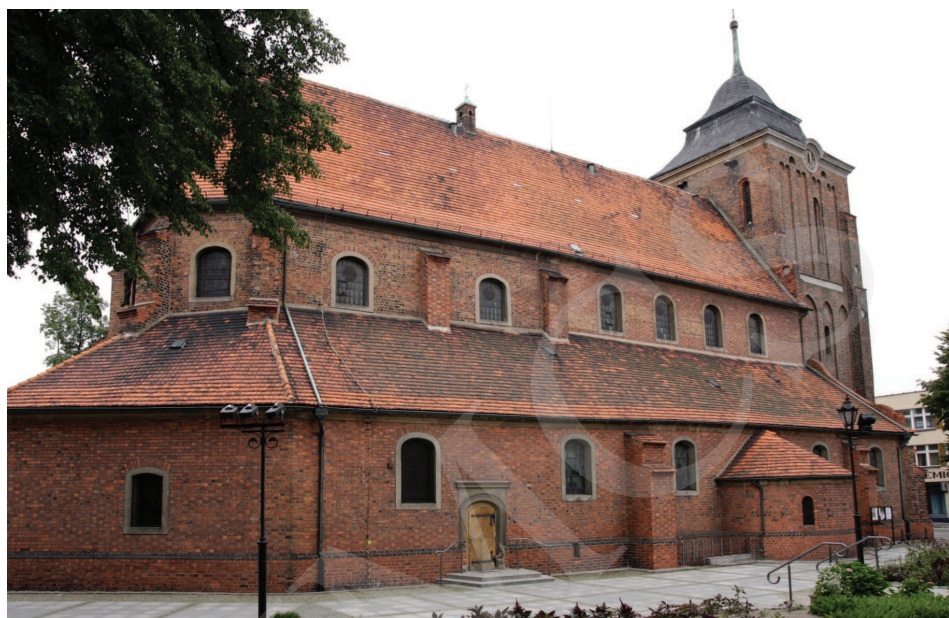
Ilustracja 1. Kościół farny we Wrześni – widok od strony północnej, fot. M. Potocki (2009)

Obecnie fara wrześnińska jest orientowaną, ceglana bazyliką o czteroprześłowym korpusie i dwuprześłowym, trójbocznie zamkniętym chórze, który zwęża się nieznacznie ku wschodowi. Od północy i południa do nawy głównej przylegają po cztery przeszła naw bocznych długością odpowiadające przeszłom nawy, szerokością zaś ponaddwukrotnie od niej węższe. Na przedłużeniu naw bocznych znajdują się dwie przyprezbiterialne kaplice o rzucie zbliżonym do kwadratu. Kontynuację kaplic stanowi ciąg zakrystii okalających prezbiterium, który

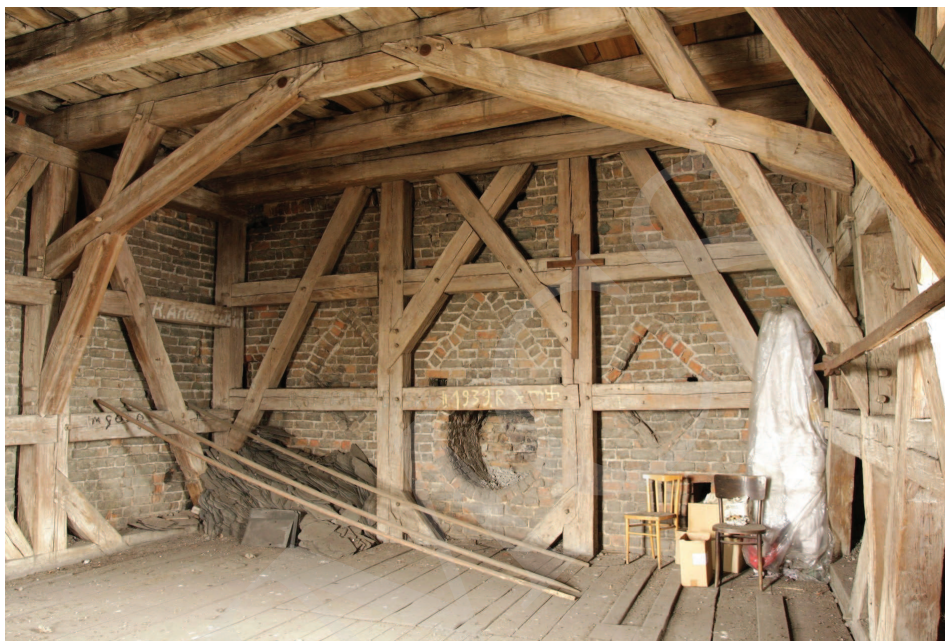
Ilustracja 4. Kościół farny we Wrześni – pozostałości dekoracji fasady korpusu pierwszej fazy. Widok z wnętrza wieży, fot. M. Potocki (2009)

dwie romboidalne blendy, całą kompozycję zaś flankują dwie płyciny z krzyżowym ramiakiem (dziś po części pogrążone w bocznych ścianach wieży). Powyżej biegnie pas tzw. rolki. Całość tej dekoracji mieści się jednak między przyporami, co dowodzi przynależenia szczytu do pierwotnej koncepcji budowlanej.

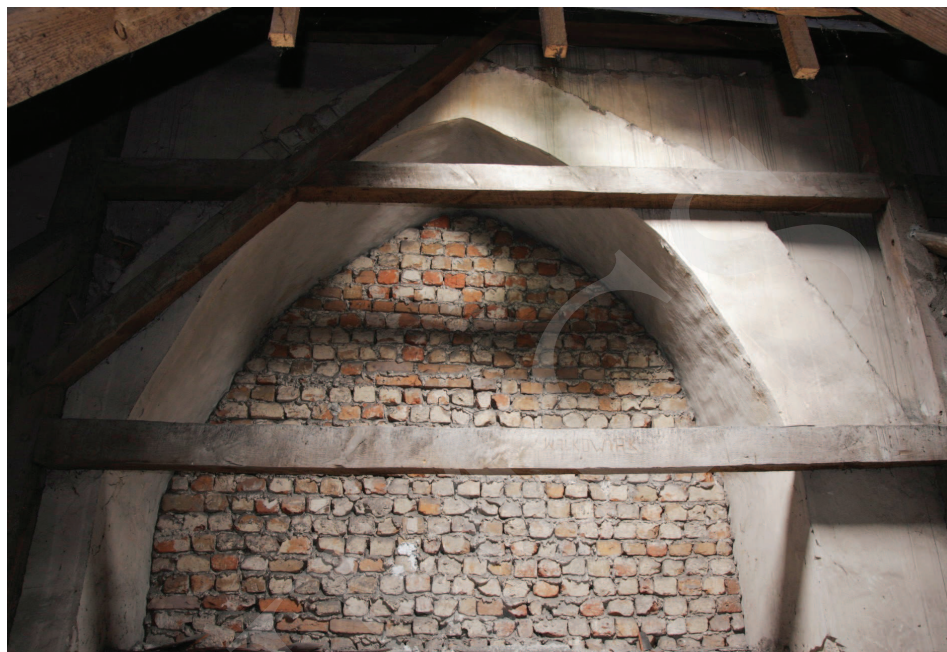
Ilustracja 6. Kościół farny we Wrześni – widok z poddasza nawy południowej na gotycką arkadę międzynawową, fot. M. Potocki (2009)

korpus przyjął postać czteroprzęsłowej pseudobazyliki o dość wąskich nawach bocznych. Jego nowe arkady międzynawowe, dziś zamurowane, widoczne jedynie z poddasza nawy południowej, sięgały pierwotnie 2/3 wysokości nawy głównej. Wspierają się one na kwadratowych w przekroju filarach. Mimo że jedynie arkady południowe zachowały gotycki charakter, wszystkie, również zamknięte łukiem pełnym arkady widoczne z poddasza nawy północnej, wymurowano z oporami sklepiennymi, co świadczy za pierwotnym istnieniem sklepień w nawach³⁷. W nawie południowej zachował się fragment pierwszego od zachodu półfilara, którego naroże składa się z uskoku o dwóch sfazowaniach. Możliwe, że podobnie rozwiązano wszystkie filary gotyckiej świątyni. Ze względu na obniżenie i przedłużenie naw bocznych ku wschodowi nie zachowało się w nich żadne gotyckie okno ani nawet fragmenty wieńczących je niegdyś szczytów. Okna obecnie doświetlające nawę główną, zamknięte łukiem odcinkowym, mimo iż liczebnie odpowiadają ilości przęseł, nie są rozmieszczone na osiach arkad międzynawowych. Może to świadczyć, obok wiadomości ks. Stablewskiego o 12 nowych oknach „w górnej części”³⁸ (wymurowanych w końcu XVIII wieku), o ich wtórnym wybicciu.

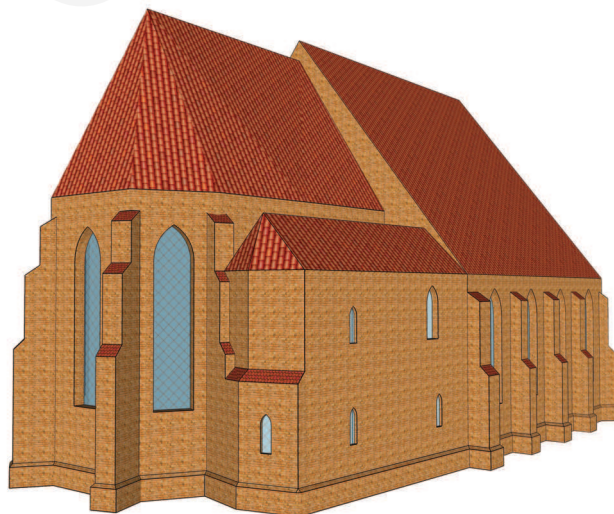
Ilustracja 9. Rekonstrukcja bryły kościoła farnego we Wrześni z aneksem emporowym, przed dobudowaniem wieży. Widok od północnego wschodu, oprac. W. Miedziak

Po stronie przeciwnej, od północy, do dwóch zachodnich przęseł chóru przylegała piętrowa dobudówka. W jej przyziemiu mogła mieścić się zakrystia, o której trudno cokolwiek powiedzieć⁵². Natomiast piętro aneksu zostało podzielone na dwa pomieszczenia. Szerokość dzielącego je muru równała się szerokości przypory, czyli wynosiła około 1 metra⁵³. Z kolei wschodnia ściana szczytowa była na tej wysokości stosunkowo cienka – miała grubość połowy skarpy, czyli około 0,5 metra. Wyprowadzenie jej ze skośnej przypory każe sądzić, że aneks był zamknięty od wschodu dwu- lub trójbocznie⁵⁴. Wnętrze wschodniego pomieszczenia nie było w żaden sposób otwarte na chór, co może sugerować, że służyło jako kościelny skarbiec. Pomieszczenie zachodnie służyło zaś prawdopodobnie jako empora otwarta arkada do chóru i nakryta stropem⁵⁵. Na podstawie licznych
