WITOLD MIEDZIAK

*Gotycka architektura kościoła farnego  
pw. Wniebowzięcia NMP i św. Stanisława BM we Wrześni*

The Gothic Architecture of the Assumption of the Blessed Virgin  
and Saint Stanislaus Parish Church in Września

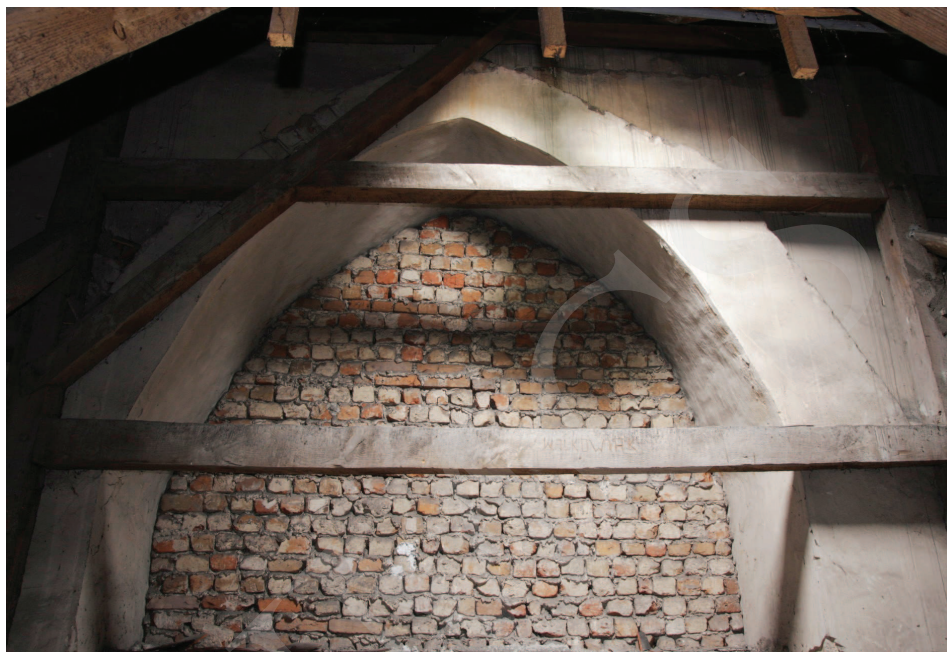
Ilustracja 6. Kościół farny we Wrześni – widok z poddasza nawy południowej na gotycką arkadę międzynawową, fot. M. Potocki (2009)

korpus przyjął postać czteroprzęsłowej pseudobazyliki o dość wąskich nawach bocznych. Jego nowe arkady międzynawowe, dziś zamurowane, widoczne jedynie z poddasza nawy południowej, sięgały pierwotnie 2/3 wysokości nawy głównej. Wspierają się one na kwadratowych w przekroju filarach. Mimo że jedynie arkady południowe zachowały gotycki charakter, wszystkie, również zamknięte łukiem pełnym arkady widoczne z poddasza nawy północnej, wymurowano z oporami sklepiennymi, co świadczy za pierwotnym istnieniem sklepień w nawach<sup>37</sup>. W nawie południowej zachował się fragment pierwszego od zachodu półfilara, którego naroże składa się z uskoku o dwóch sfazowaniach. Możliwe, że podobnie rozwiązano wszystkie filary gotyckiej świątyni. Ze względu na obniżenie i przedłużenie naw bocznych ku wschodowi nie zachowało się w nich żadne gotyckie okno ani nawet fragmenty wieńczących je niegdyś szczytów. Okna obecnie doświetlające nawę główną, zamknięte łukiem odcinkowym, mimo iż liczebnie odpowiadają ilości przęseł, nie są rozmieszczone na osiach arkad międzynawowych. Może to świadczyć, obok wiadomości ks. Stablewskiego o 12 nowych oknach „w górnej części”<sup>38</sup> (wymurowanych w końcu XVIII wieku), o ich wtórnym wybicciu.
