WITOLD MIEDZIAK

*Gotycka architektura kościoła farnego  
pw. Wniebowzięcia NMP i św. Stanisława BM we Wrześni*

The Gothic Architecture of the Assumption of the Blessed Virgin  
and Saint Stanislaus Parish Church in Września

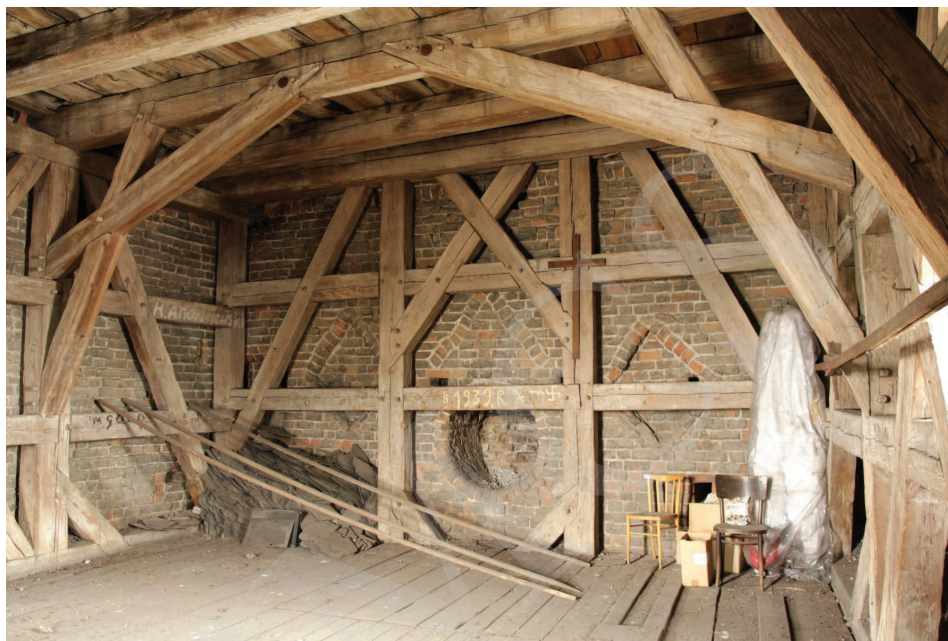
Ilustracja 4. Kościół farny we Wrześni – pozostałości dekoracji fasady korpusu pierwszej fazy. Widok z wnętrza wieży, fot. M. Potocki (2009)

Przyjąć trzeba, że obecną farę poprzedził wcześniejszy, mniejszy kościół<sup>33</sup>. Czy był on drewniany, czy murowany – nie sposób rozstrzygnąć. Można tylko przypuszczać, że zajmował miejsce dzisiejszego prezbiterium lub korpusu. Regularność założenia korpusu – w przeciwieństwie do chóru – każe przypuszczać, że budowa obecnej świątyni zaczęła się właśnie od fundamentów tej części kościoła. Z analizy wyglądu zachodniej elewacji wynika, że wznoszony wówczas korpus miał inne proporcje niż obecny. Przypory (dziś wtopione w ściany wieży) nie stoją na przedłużeniu ścian istniejącej nawy głównej – są rozstawione wężiej, co sugeruje, że przynajmniej planowano nadać jej mniejszą szerokość. Sądząc po skromnych rozmiarach zachodniego okna tejże nawy (widocznego dziś z wnętrza wieży), miała ona być niższa, równa wysokością nawom bocznym, których elewacje zachodnie zachowały się tylko fragmentarycznie<sup>34</sup>. Wynikałoby stąd, że pierwotnie planowano, a może nawet zrealizowano, korpus halowy. Powyżej okna, nad odsadzką, zachował się fragment pierwotnego szczytu. Znajduje się na nim dość niecodzienna dekoracja: na osi umieszczono okulus zwieńczony rodzajem prymitywnej wimpergi utworzonej z cegieł ustawionych na sztorc. Okulusowi towarzyszą po bokach

dwie romboidalne blendy, całą kompozycję zaś flankują dwie płyciny z krzyżowym ramiakiem (dziś po części pogrążone w bocznych ścianach wieży). Powyżej biegnie pas tzw. rolki. Całość tej dekoracji mieści się jednak między przyporami, co dowodzi przynależenia szczytu do pierwotnej koncepcji budowlanej.

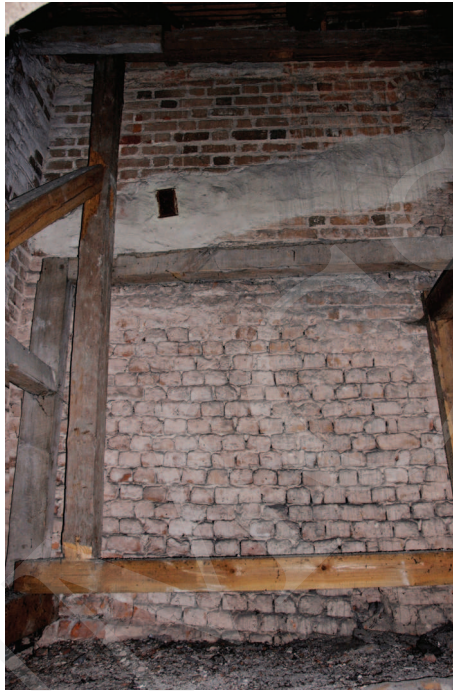
Ilustracja 8. Kościół farny we Wrześni – widok z poddasza obecnej zakrystii na zamurowane przezrocze empory, fot. M. Potocki (2009)

zatarty przez przemurowanie, ciągnące się w dolnej partii ściany od początku wschodniej skarpy do 2/3 jej długości. Użyta do przemurowania cegła rozbiórkowa tworzy „łatę”, której istnienie trudno wytłumaczyć inaczej, aniżeli jako ślad po jakimś otworze – najpewniej arkadzie, otwierającej pomieszczenie na prezbiterium. W górnej części ściany natomiast, po stronie zachodniej, można zaobserwować pozostałości innego zamurowanego otworu, tym razem wąskiego i wysokiego, zamkniętego łukiem odcinkowym. Należałoby go interpretować jako przejście prowadzące na schody skomunikowane z poddaszem prezbiterium. O tym, że nie jest to okno posadowione nad ewentualnym dachem zamykającym kondygnację aneksu przekonuje fakt, że przemurowanie schodzi niemal do samego otworu zidentyfikowanego przeze mnie jako ślad po belce stropowej. Wyklucza to tym samym możliwość założenia dachu bezpośrednio nad przezroczem empory, na który po prostu nie byłoby miejsca.
