WITOLD MIEDZIAK

*Gotycka architektura kościoła farnego  
pw. Wniebowzięcia NMP i św. Stanisława BM we Wrześni*

The Gothic Architecture of the Assumption of the Blessed Virgin  
and Saint Stanislaus Parish Church in Września

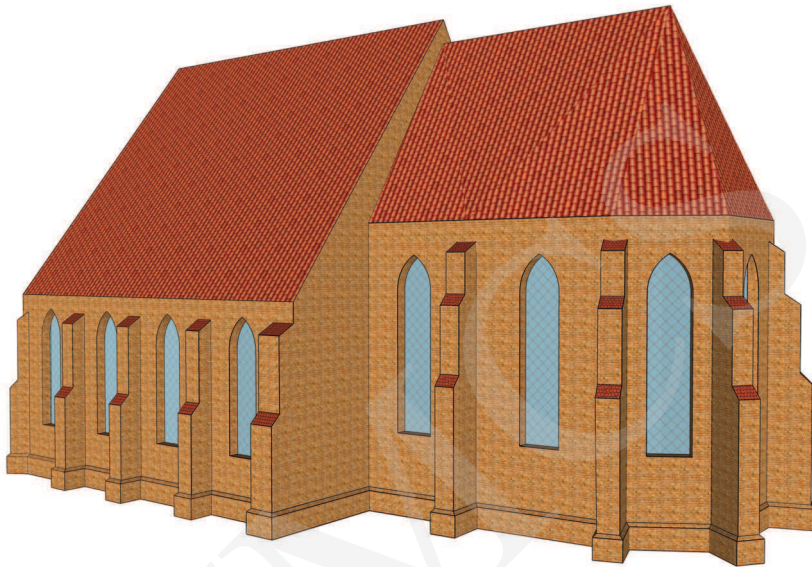
Ilustracja 10. Rekonstrukcja bryły kościoła farnego we Wrześni przed dobudowaniem wieży. Widok od południowego wschodu, oprac. W. Miedziak
